宣汉县渡口土家族乡下甘溪生态修复建设项目
对四川百里峡省级自然保护区自然资源、自然
生态系统及主要保护对象

影响评价报告

四川省林业科学研究院

二〇二二年五月

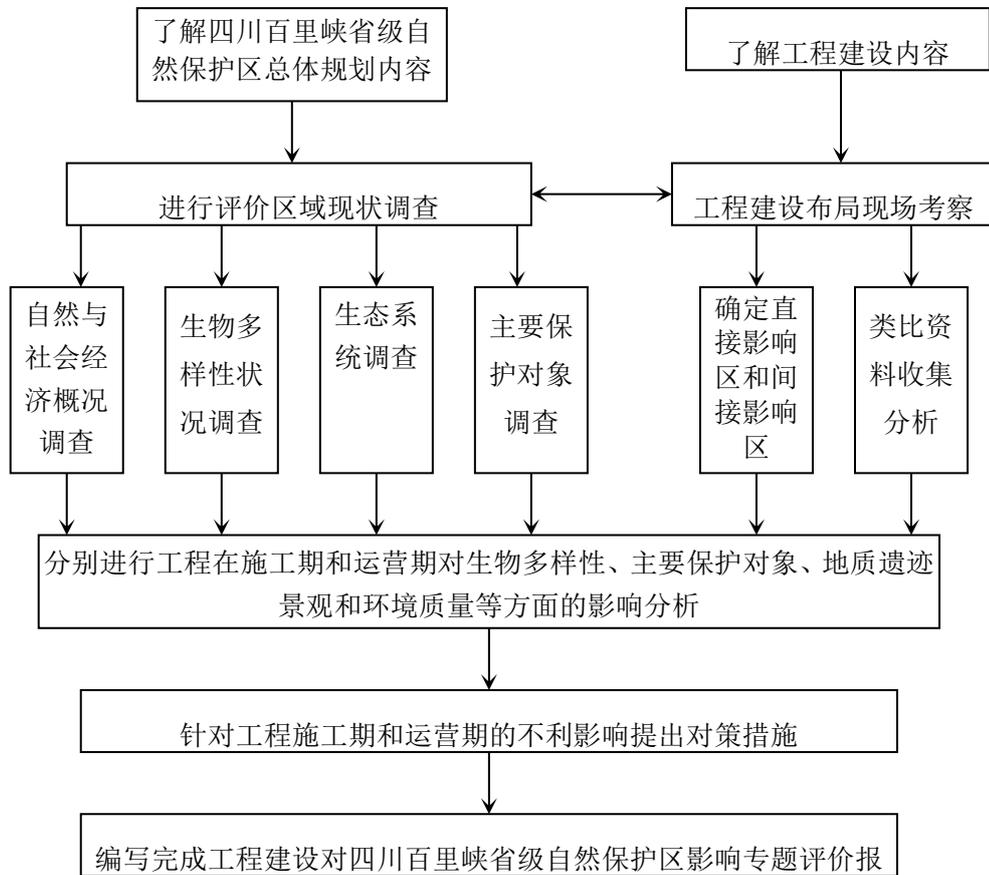
1.5 工作技术路线

本次专题评价工作技术路线如下：

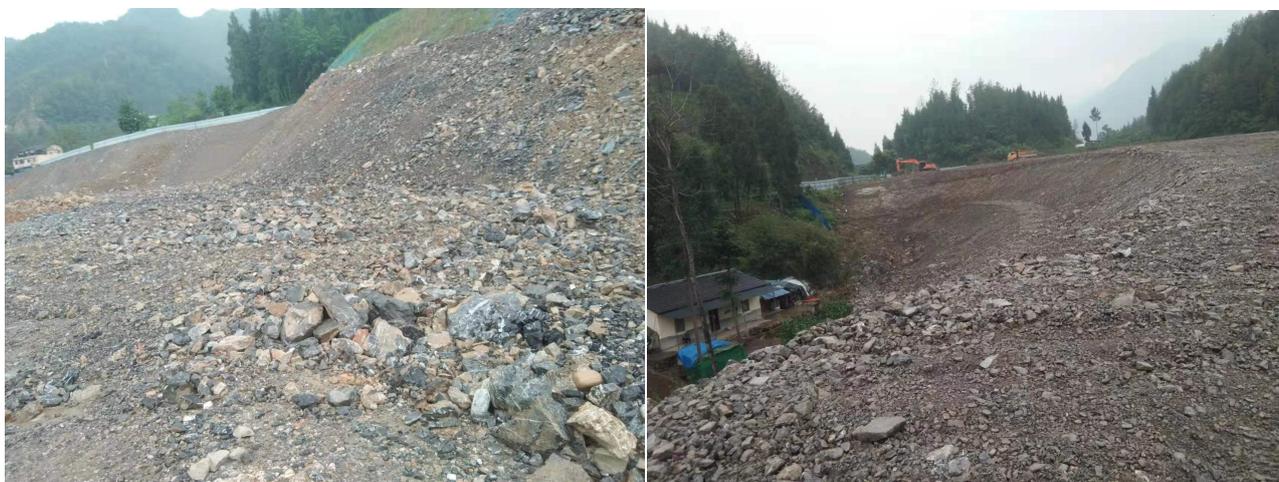
图 2-1 下甘溪地质灾害现场照片

2020 年初下甘溪发生多次地质灾害，造成区域内大面积滑坡，滑坡面积约 12hm²。该区地势西高东低，海拔 534~586m，南北纵长 360m，相对高差 50m，地形较平缓，地表无植被，地层为第四系上更新统洪积层（Q₃^{pl}），浅黄色，上部为粉质粘土，下部为河床相砾石层，由泥、砂、砾石未经分选堆积，砾石成分主要为花岗岩、灰岩、石英砂岩等组成。场地现状不稳定，有进一步沉降、塌陷的风险。

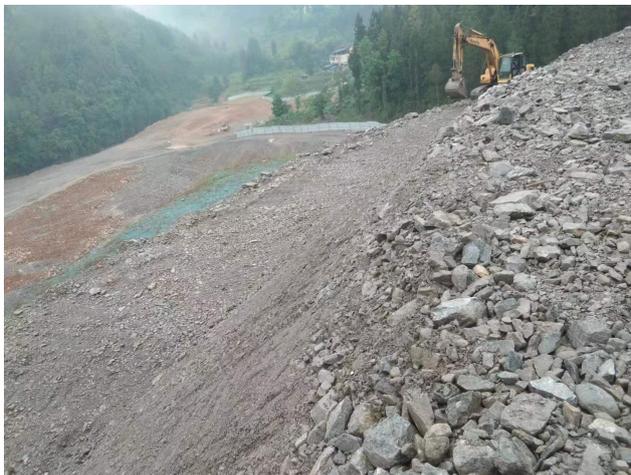
图 2-2 不稳定斜坡照片

根据现场调查，项目区域发现一处不稳定斜坡灾害点，位于下甘溪冲沟洼地内，由甘溪沟及其支沟组成，不稳定斜坡四至坐标介于 N31.655127°~N31.659676°，E108.295453°~E108.300067°之间。该不稳定斜坡纵向发育长约 360m，宽约 460m，体积约为 250 万 m³，坡积体顶高程约 586.0m，坡积体最低点高程约为 534.00 m，最大高度约 52.0m。场地周边山体多属地形坡度 20~40°的斜坡~陡坡。此次滑坡造成项目区近 4.9hm² 耕地、3.5hm² 林地被毁，既有景

区道路 1 条（长 1.03km）被截断，无人员伤亡。参考项目区周边植被及历史影响资料，滑坡区域原为农耕生活集中区，区内耕地以种植玉米、油菜等农作物，及木瓜、厚朴等中药材为主。林地上植被主要为马尾松林、柏木林，林下分布有黄荆、马桑、小果蔷薇、胡颓子、火棘、盐肤木、卫矛、鼠李、荚蒾、勾儿茶、铁仔、忍冬、黄栌、棣棠、多花胡枝子、杭子梢、栒子等灌木。草本层常见的有白茅、蔗茅、斑茅、芒、大油芒、苔草、莎草、紫菀、荩草、飞蓬、问荆、车前、艾蒿、野古草、龙牙草、火绒草、金发草、芒萁、蕨、香青、艾蒿等。初步估计此次地质灾害共造成经济损失达 600 万元。该不稳定斜坡现阶段已出现部分滑塌，未采取工程措施进行支护，威胁过往行人及周边房屋安全，现状地质灾害危险性中等。见图 2-2、图 2-3。

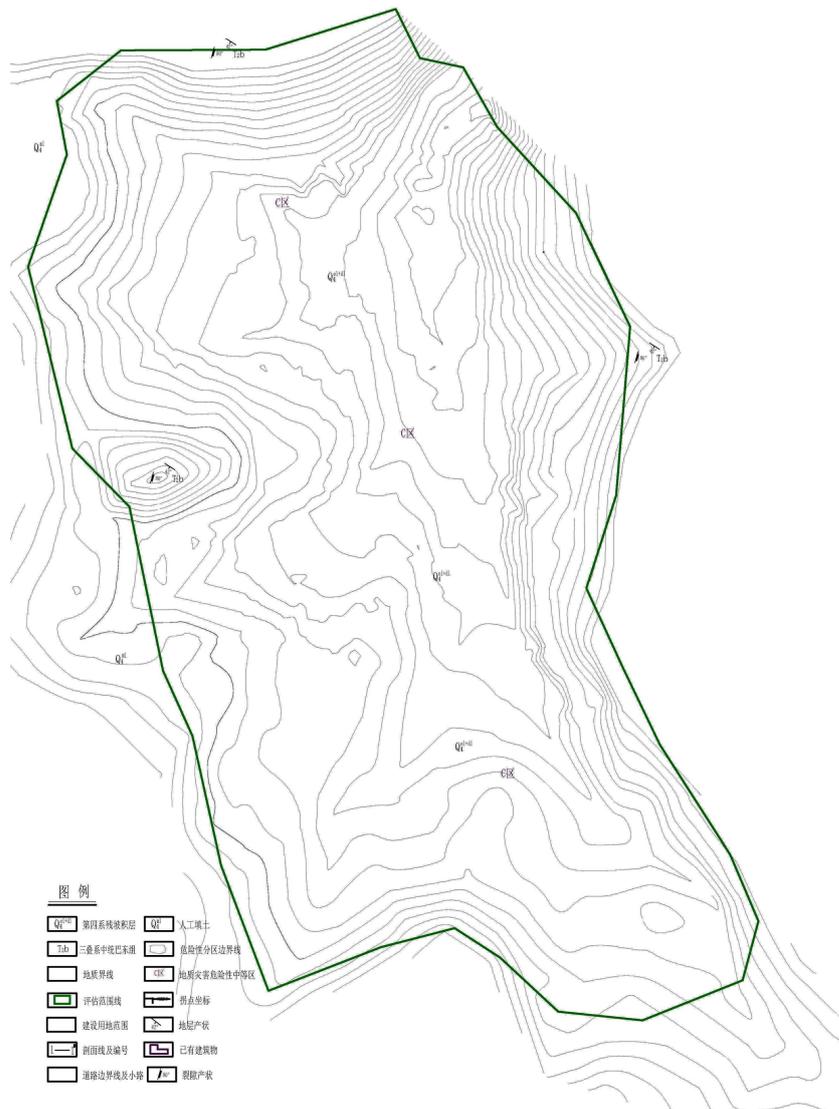
图 2-4 评估范围图

根据场地及周边地质环境情况确定，以分水岭为界作为本次评估范围，评估范围由4个拐点坐标圈定，评估面积25.2840 hm^2 ，见图2-4。

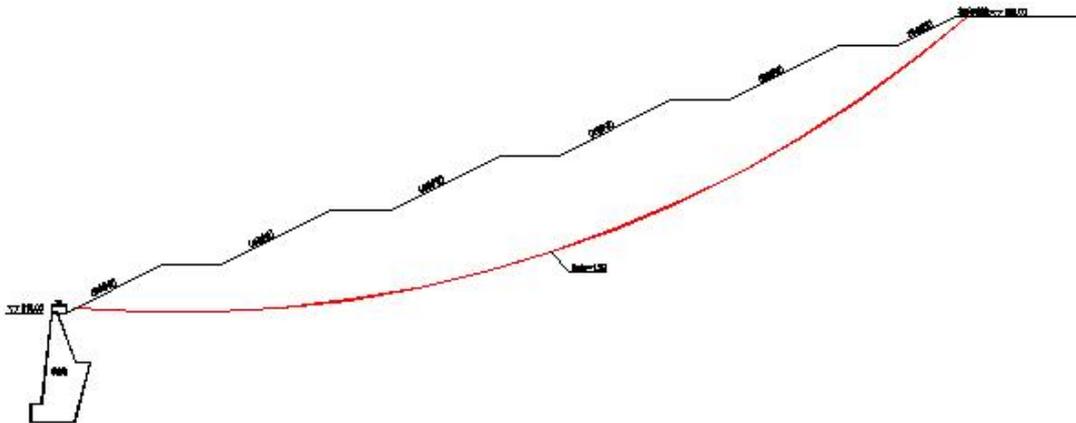
本工程堆集高度较大，均为坡积体，无不利于稳定的结构面。本工程边坡为护坡结构，参照《堤防设计规范》(GB 50286-2013)附录F的计算方法，对边坡采用河海大学和水利部黄委勘测规划设计研究院联合开发的坝坡稳定分析系统 HH-SLOPE软件进行计算，边坡稳定计算成果如下：

根据稳定计算， $K_{\min}=1.59$ ，满足规范要求。
